**КВАЛІФІКАЦІЙНА РОБОТА**  
на здобуття ступеня вищої освіти **«бакалавр»**

на тему: **«Аналіз енергоефективності будівлі готелю у м. Львів та розробка енергоефективних заходів»**

Опис стану будівлі базується на інформації з заповненої опитувальної відомості, опитуванні обслуговуючого персоналу будівлі, огляду технічних систем. Загальний вигляд будівлі представлено на рис. 1.1. Загальна інформація про об'єкт представлена в табл. 1.1-1.3.

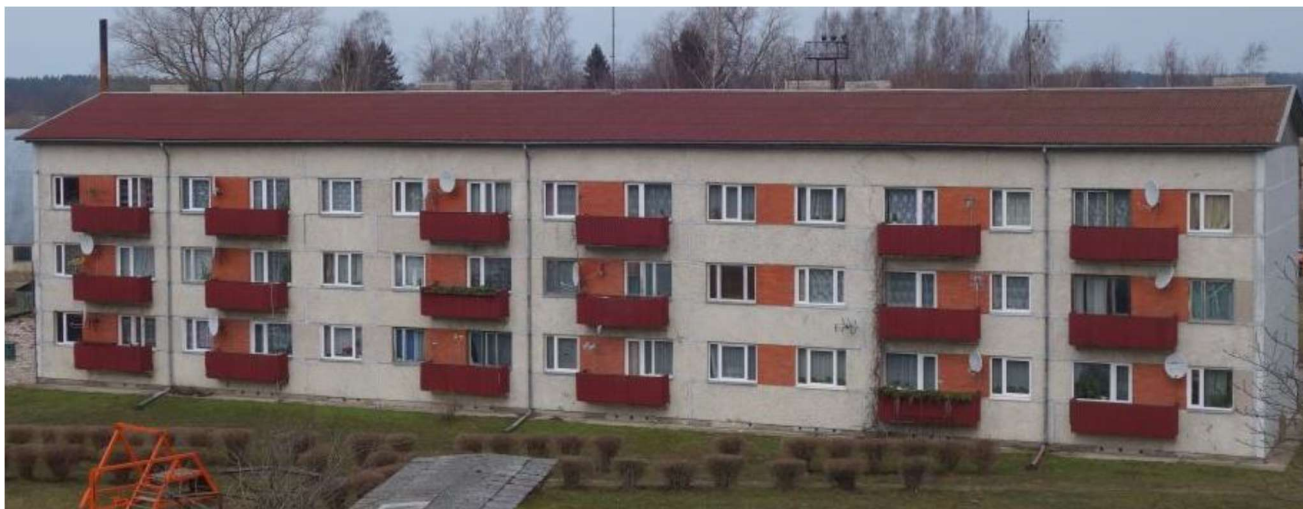
Рисунок 1.1 Загальний вигляд будівлі

Об'єктом дослідження у даній роботі є будівля готелю, яка відноситься до окремо розташованих закладів розміщення типового проєктного рішення. Будівля має три поверхи та була зведена у 1982 році. Конструктивно вона виконана з керамзитобетонних панелей, що визначає її теплотехнічні характеристики та особливості експлуатації в умовах тривалої роботи інженерних систем.

Габаритні параметри будівлі у плані становлять  $48,57 \times 10,4$  м, що формує витягнуту прямокутну конфігурацію об'єкта. Загальна висота споруди дорівнює 8,4 м, а площа забудови становить  $546 \text{ м}^2$ . Периметр зовнішніх огорожувальних конструкцій сягає 117,9 м, що є важливим показником при оцінюванні тепловтрат через зовнішні стіни та розрахунку енергетичного балансу будівлі. Будівля має одну секцію, що спрощує організацію внутрішніх комунікацій, однак водночас концентрує всі інженерні навантаження в межах єдиної структурної системи.

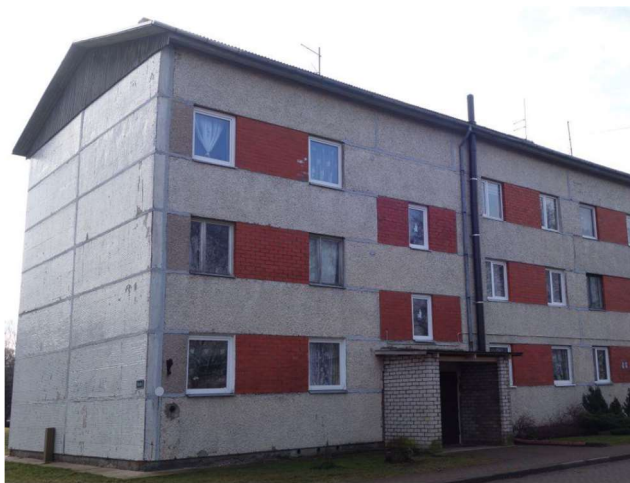
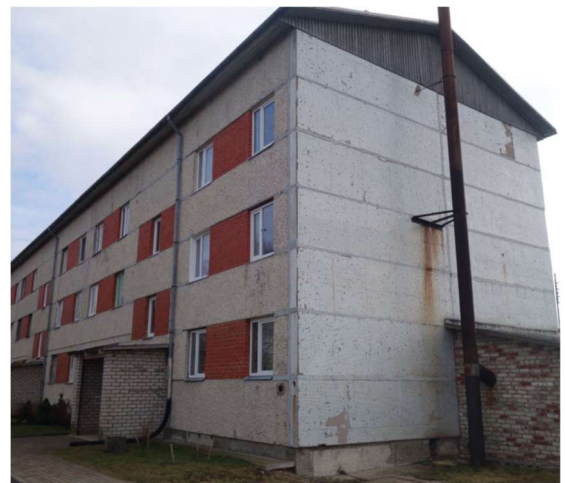
Рисунок 2.1 Загальний вигляд стін будівлі

Стан стін будівлі – задовільний. Очевидних пошкоджень зовнішнього фасаду немає. Однак їхні теплофізичні властивості не відповідають діючим будівельним стандартам та нормам. Коефіцієнт теплопередачі значно перевищує нормативний. Усереднений коефіцієнт теплопередачі стін становить 1,49 Вт/(м²·К). Через низькі показники теплопровідності стін відбуваються значні тепловтрати, що призводить до перевитрат енергії на опалення будівлі. Будівля готелю потребує утеплення стін. Загалом зовнішні стіни будівлі знаходяться в задовільному стані та придатні до термомодернізації.

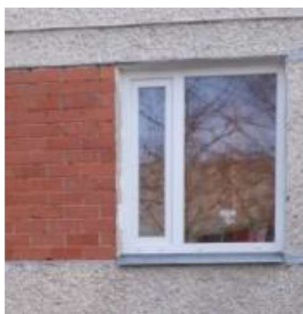
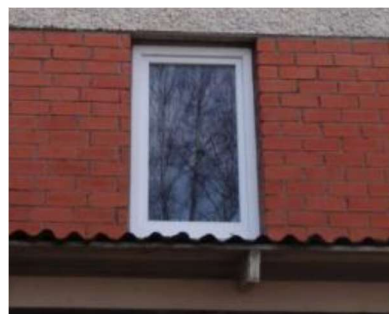
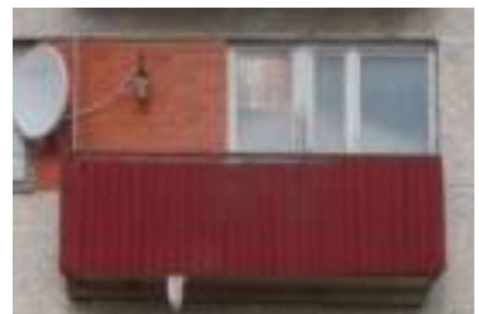
Рисунок 2.2 Загальний вигляд вікон будівлі

78% світлопрозорих конструкцій у будівлі - металопластикові. Дерев'яні і металопластикові вікна та балконні блоки номерів з подвійним склопакетом з енергозберігаючим покриттям не відповідають діючим нормативам. Лише 8 вікон з потрійним склопакетом 4i-12Arg-4-12Arg-4i, які відповідають діючим нормативам. Вікна сходових клітин МЗК мають двокамерні склопакети типу 4i-16-4i з низькоемісійним покриттям, заповнені аргоном та 5 камерною пластиковою рамою, товщиною 60 мм, також не відповідають діючим нормам. Будівля має не засклені балкони. Усереднений коефіцієнт теплопередачі вікон становить 1,86 Вт/(м²·К).

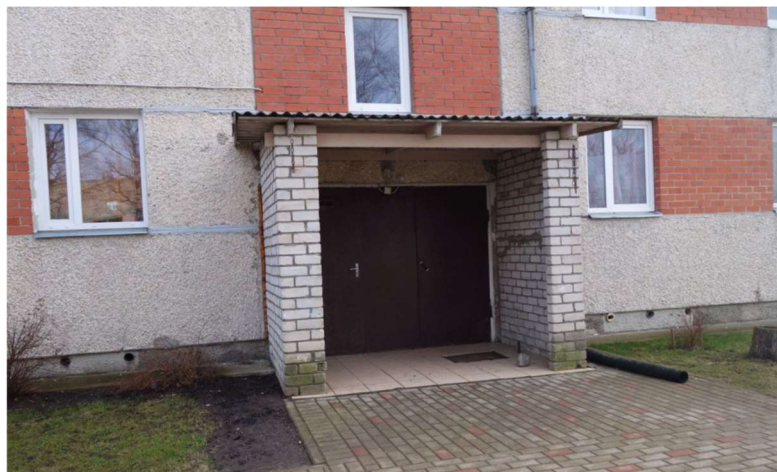
Рисунок 2.3 Загальний вигляд дверей будівлі

Під'їзні двері металеві неутеплені. Стан дверей – задовільний. Металеві двері мають високий рівень теплопередачі, за рахунок відсутності будь-якого утеплення, нещільності прилягання, що призводить до інфільтрації повітря та витрат теплоти. Усереднений коефіцієнт теплопередачі дверей становить 3,5 Вт/(м<sup>2</sup>·К). Теплофізичні властивості дверей не відповідають діючим будівельним стандартам та нормам.

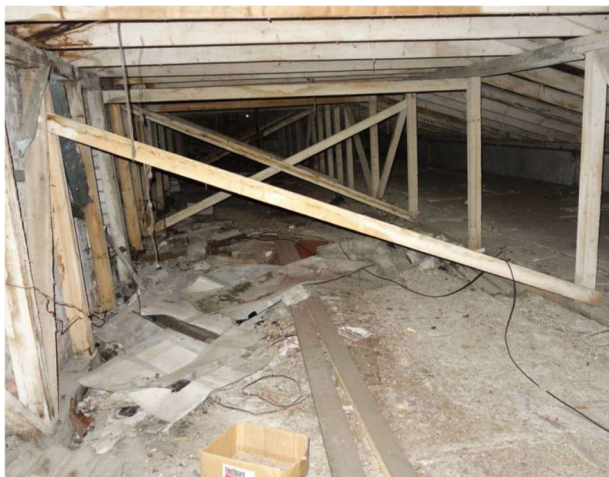
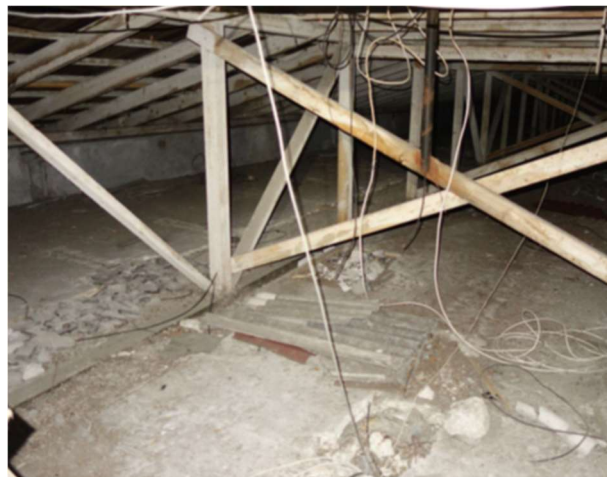
Рисунок 2.4 Зовнішній вигляд горища будівлі

Дах двоскатний з неопалювальним горищем (K3). Горище холодне, плита перекриття залізобетонна має утеплення з мінеральної вати зі шпательного волокна. Покриття даху в задовільному стані. Усереднений коефіцієнт теплопередачі даху становить 0,48 Вт/(м<sup>2</sup>·К). Теплофізичні

властивості покриття горища не відповідають діючим будівельним стандартам та нормам.

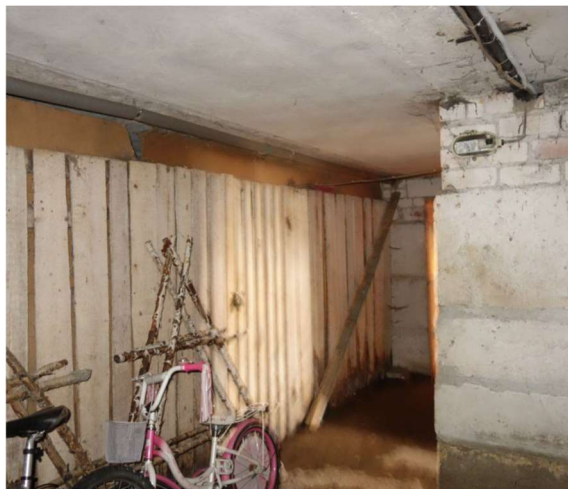
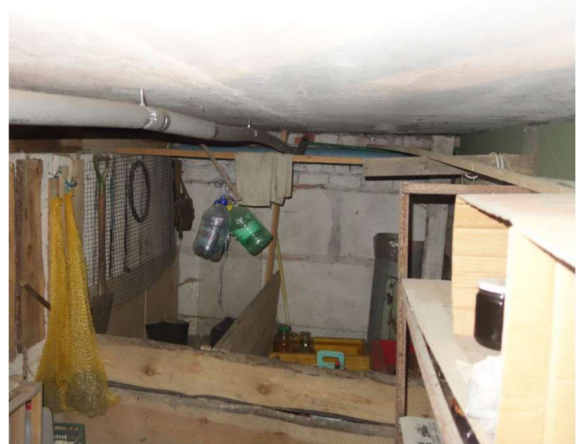
Рисунок 2.5 Зовнішній вигляд підвалу будинку

Підвал знаходиться під всією будівлею готелю, де проходять комунікації опалення, побутова холодна вода, каналізація, електрика. Підвал неопалювальний (Пл2), плита перекриття залізобетонна має утеплення з гравію керамзитового. Покриття підлоги в задовільному стані. Усереднений коефіцієнт теплопередачі підлоги становить  $0,4 \text{ Вт}/(\text{м}^2 \cdot \text{К})$ . Теплофізичні властивості цокольного перекриття не відповідають діючим будівельним стандартам та нормам.

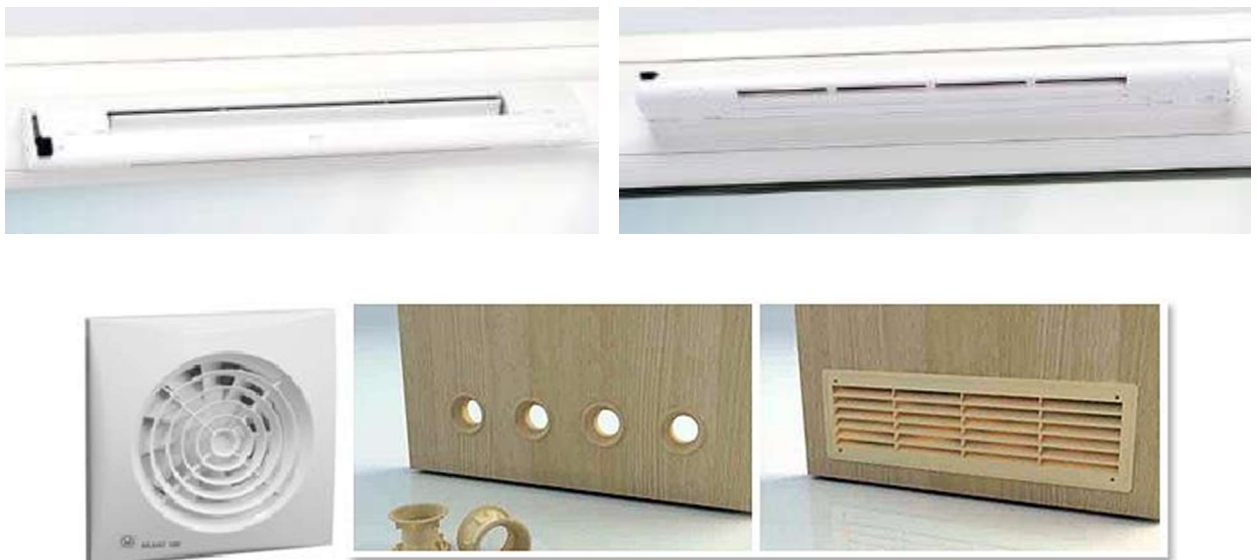
Рис. 3.3 Модернізація системи вентиляції

Рекомендується здійснити першочергові заходи з відновлення існуючої природньої системи вентиляції шляхом її прочистки, відновлення каналів, та відкриття всіх вентиляційних отворів в житлових кімнатах. Крім цього рекомендується встановити у віконні конструкції щілинні провітрювачі у відкриваючу стулку вікна та решітки в нижню частину дверей, для припливу додаткового повітря та нормальної циркуляції повітря в приміщенні після утеплення. Всі вентиляційні канали мають бути виведені вище рівня покриття даху.

В туалетних кімнатах (санвузлах) встановити настінні вентилятори підвищеної продуктивності з датчиками вологості та таймерами затримки. Нижню частину дверей зробити з отворами для припливного повітря.

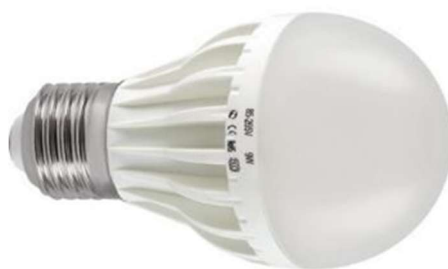
Рис. 3.4 Нові LED лампи

*1 Варіант.* Пропонується виконати лише заміну ламп розжарювання на нові LED лампи, шляхом вкручування в існуючі світильники нові LED лампи.

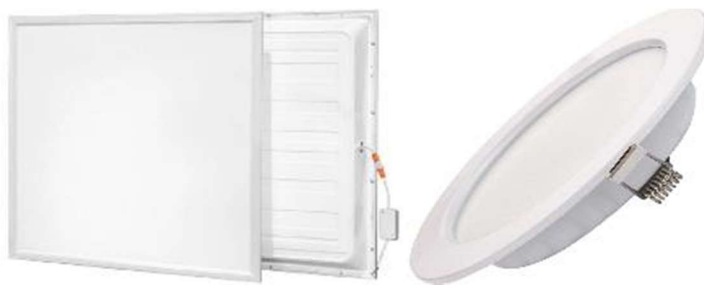
Рис. 3.5 Нові сучасні світильники з енергоефективними LED лампи

*2 Варіант.* Повна заміна всіх освітлювальних приладів (світильників) в яких в якості джерела світла використовуються лампи розжарювання на нові сучасні світильники з енергоефективними LED лампи.
