**КВАЛІФІКАЦІЙНА РОБОТА**  
на здобуття ступеня вищої освіти **«бакалавр»**

на тему: **«Аналіз енергоефективності будівлі закладу освіти у м. Миколаїв та розробка енергоефективних заходів»**

Об'єктом дослідження в даній роботі є будівля закладу загальної середньої освіти, розташована в місті Миколаїв. Відповідно до свого функціонального призначення будівля належить до громадських будівель освітнього призначення.

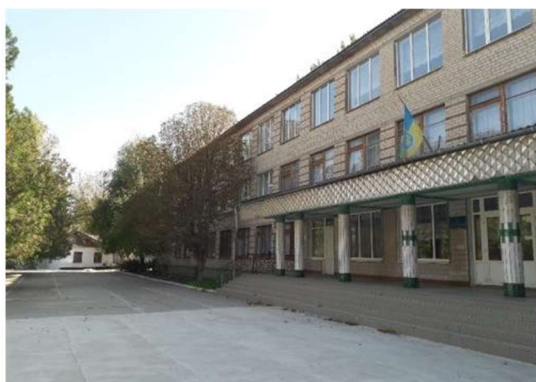
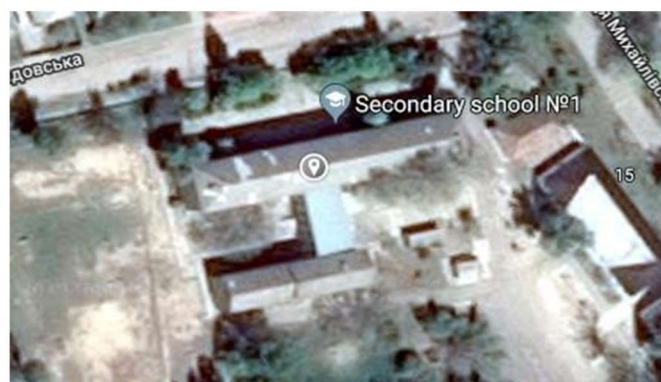
Рисунок 1.1 Загальний вигляд будівлі

Загальний вигляд будівлі представлено на рис. 1.1. Загальна інформація про об'єкт представлена в табл. 1.1-1.2.

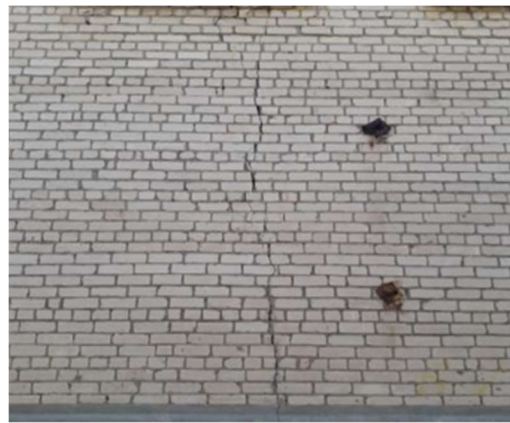
Рисунок 2.1. Загальний вигляд стін будівлі

Огороджувальні конструкції будівлі виконані із силікатної цегли товщиною близько 550 мм. Внутрішня поверхня стін оштукатурена та пофарбована. Під час візуального обстеження виявлено низку локальних дефектів, характерних для тривалої експлуатації: пошкодження цокольної частини, утворення тріщин, часткове руйнування штукатурного шару, сліди

Для підвищення опору теплопередачі та скорочення втрат теплової енергії доцільно виконати зовнішнє утеплення фасадів із застосуванням сучасних теплоізоляційних матеріалів відповідно до вимог чинних будівельних норм. Перед улаштуванням теплоізоляційної системи необхідно провести ремонтно-відновлювальні роботи, видалити пошкоджені оздоблювальні шари та ліквідувати дефекти поверхні.

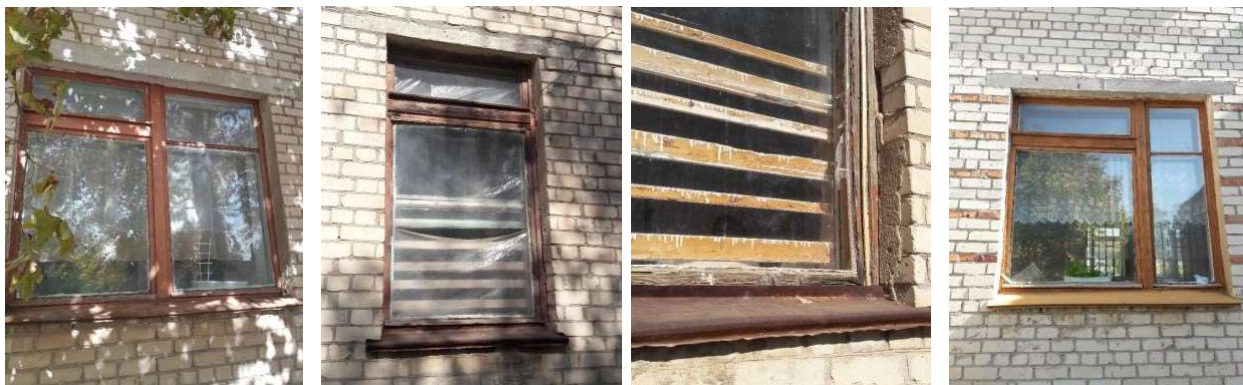
Рисунок 2.2 Загальний вигляд вікон будівлі

Окремі дерев'яні вікна мають пошкоджені рами, дефекти скління та ознаки фізичного старіння матеріалу.

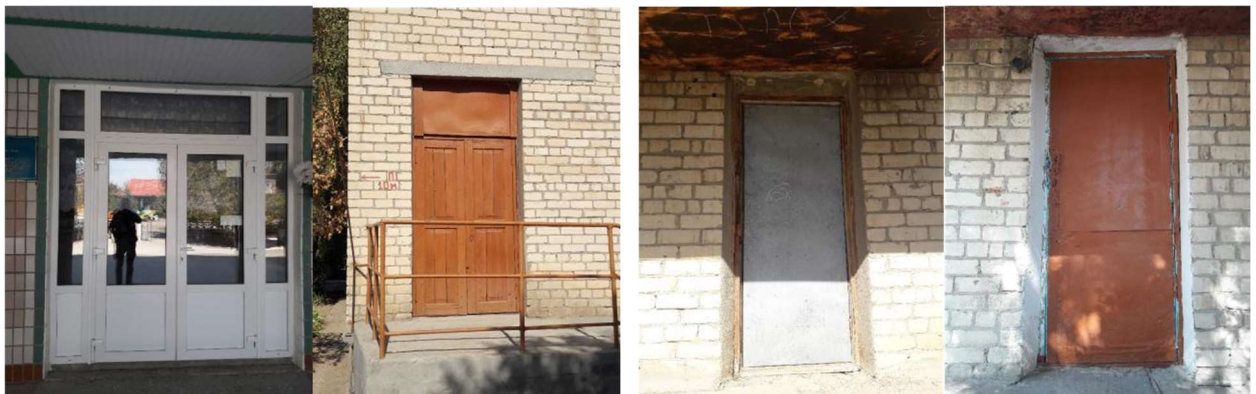
Рисунок 2.3 Загальний вигляд дверей будівлі

Дверні блоки представлені дерев'яними, металевими та металопластиковими виробами. Центральні входи обладнані металопластиковими дверима. В процесі обстеження встановлено, що частина дверей не обладнана дотягувачами, а окремі дерев'яні конструкції мають ознаки деформації, розсихання та викривлення.

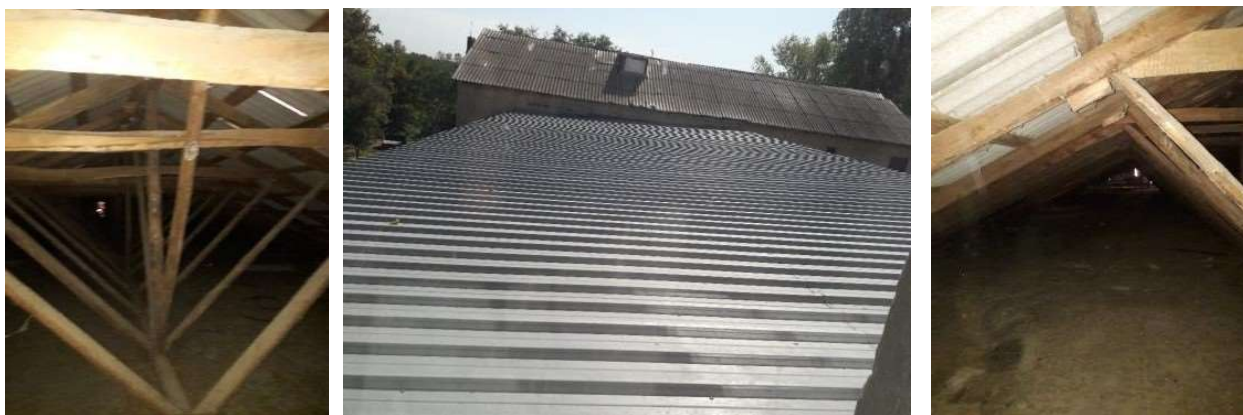
Рисунок 2.4 Зовнішній вигляд горища будівлі

Будівля має комбіновану конструкцію покриття: скатний дах над холодним горищем та пласку покрівлю над опалюваними приміщеннями. Основу покриття становлять багатопустотні залізобетонні плити товщиною 220 мм. Теплоізоляція виконана із шару керамзитового гравію товщиною 70–100 мм. Зовнішнє покриття представлене азбестоцементними та металевими листами.

Обстеження показало, що існуючий утеплювач втратив свої теплоізоляційні властивості через фізичне та моральне старіння. В окремих місцях покрівлі зафіксовано дефекти конструктивних елементів, зокрема відсутність окремих елементів коника.

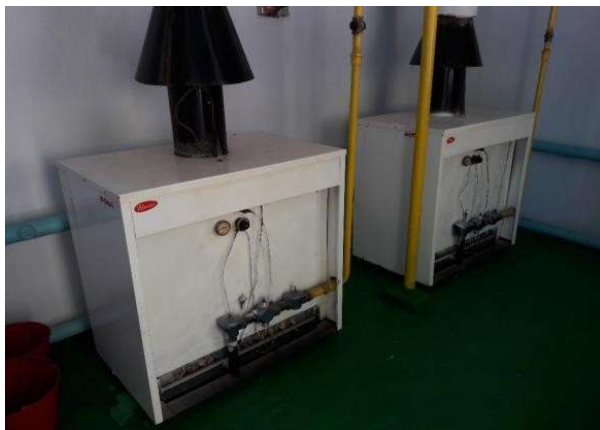
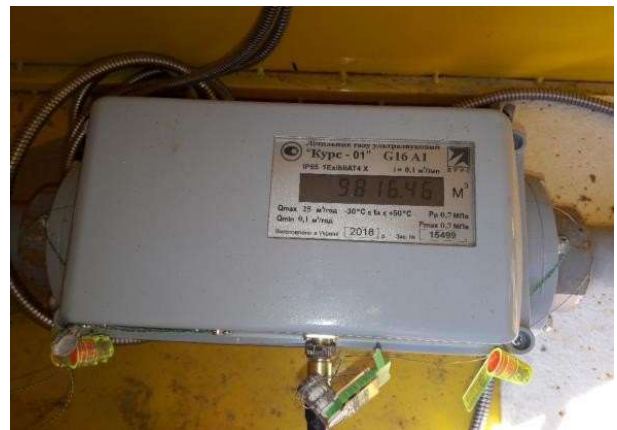
Рисунок 2.6 Зовнішній вигляд системи опалення

Теплозабезпечення будівлі здійснюється від автономної газової котельні, яка є основним джерелом теплової енергії для системи опалення. До складу котельного обладнання входять три водогрійні котли типу «Рівнетерм-96» та один котел АОГВ-96. Для контролю витрат природного газу встановлено комерційний вузол обліку, який включає газовий лічильник та коректор об'єму споживання газу.

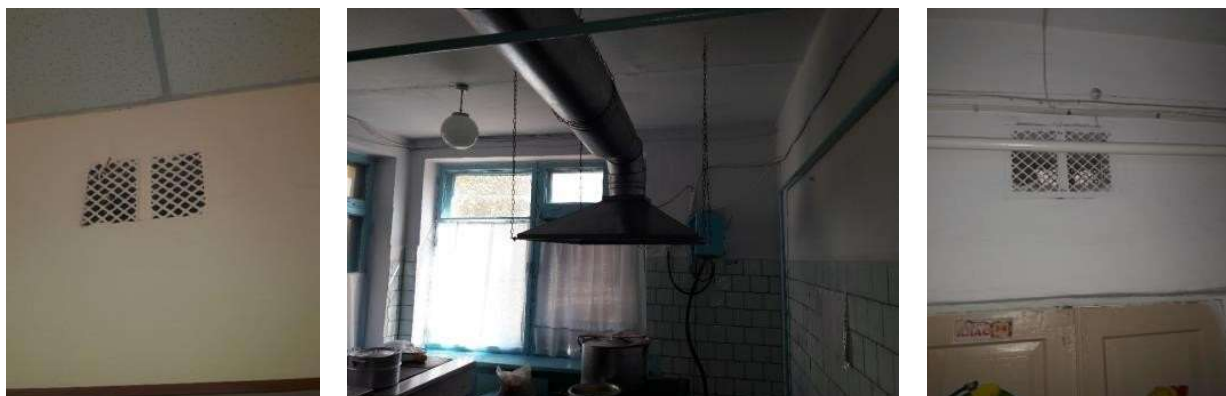
Рисунок 2.8 Зовнішній вигляд системи вентиляції

Система механічної припливно-витяжної вентиляції функціонує лише у приміщеннях харчоблоку та забезпечує необхідний повітрообмін під час приготування їжі. За результатами обстеження обладнання перебуває у працездатному стані, проте технічна документація на вентиляційну систему відсутня (рис. 2.8).

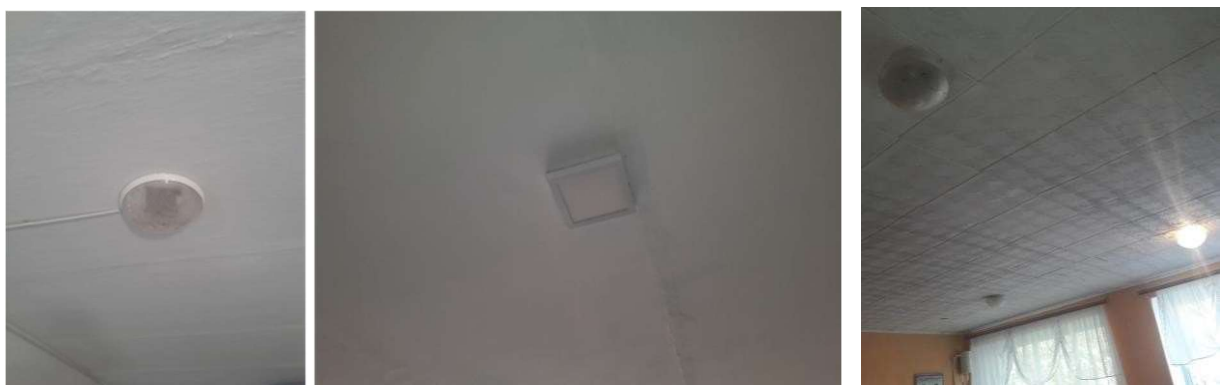
Рисунок 2.9 Зовнішній вигляд приладів освітлення

Система штучного освітлення будівлі сформована світильниками різних типів. У приміщеннях використовуються лампи розжарювання потужністю 100 Вт, люмінесцентні лампи потужністю 18 та 36 Вт, а також світлодіодні джерела світла потужністю 12 Вт (рис. 2.9).

Керування освітленням здійснюється вручну за допомогою вимикачів. Автоматичні системи контролю, зокрема датчики руху, датчики присутності або світлові реле, відсутні. Такий спосіб експлуатації не забезпечує
