**Ремонт и модернизация подводно-технического комплекса «Атлеш»**

***Авторы:** Г.В. Бабкин; А.Н. Войтасик; А.П. Клочков; А.Н. Сиригчук; С.Л. Трибулькевич, Национальный университет кораблестроения имени адмирала Макарова, г. Николаев, Украина*

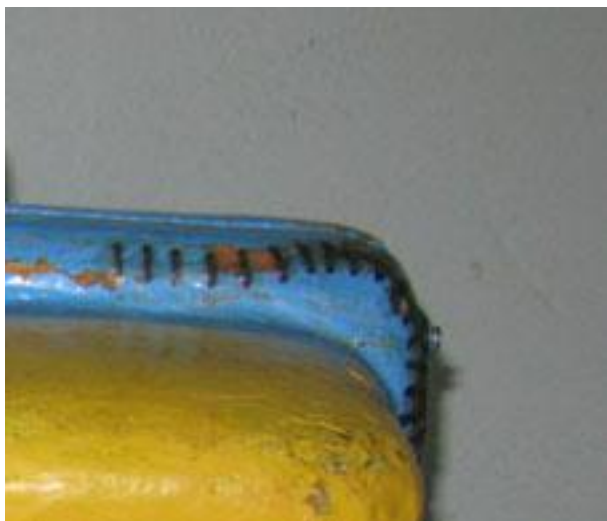
Поскольку подводно-технические работы выполнялись круглогодично, в любое время суток и при любой погоде, происходил преждевременный износ и повреждения гидродинамического обтекателя и защитных ограждений в результате ударов аппарата о борт судна-носителя и конструкции МСП.

а) повреждения обтекателя хвостового оперения; б) деформация кормового ограждения; в) повреждения несущей рамы; г) повреждения оболочки кабель-троса

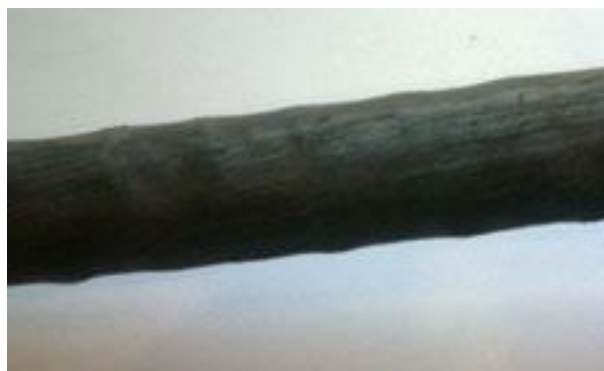
г)

При работах по осмотру и сопровождению ремонта морских стационарных платформ (МСП) наибольшему износу подвергается кабель-трос, поскольку его наружная оболочка в течение многих лет активной эксплуатации подвергалась механическому разрушению (царапины, порезы) об элементы конструкции МСП, имеющие обрастание мидиями.
