## INVESTIGATION OF THE TEMPERATURE CONDITION OF THE GTE COMBUSTION CHAMBER FLAME TUBE USING THERMAL INDICATOR PAINTS AND THERMOCOUPLES

### ДОСЛІДЖЕННЯ ТЕМПЕРАТУРНОГО СТАНУ ЖАРОВОЇ ТРУБИ КАМЕРИ ЗГОРЯННЯ ГТД ТЕРМОІНДИКАТОРНИМИ ФАРБАМИ ТА ТЕРМОПАРАМИ

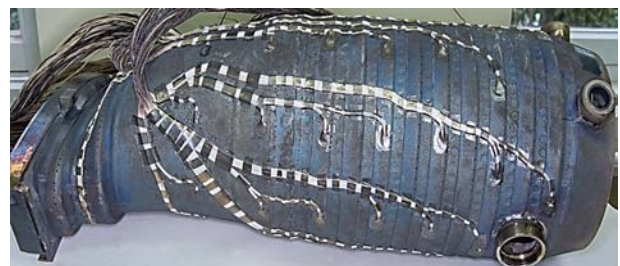
**Рис. 2.** Загальний вигляд жарової труби, препарованої термопарами

Схема препарування ЖТ термопарами наведена на рис. 1. Для візуального уявлення про укладення вимірювальних дротів від термопар (ТП) на рис. 2 показано фотографію препарованої ЖТ.

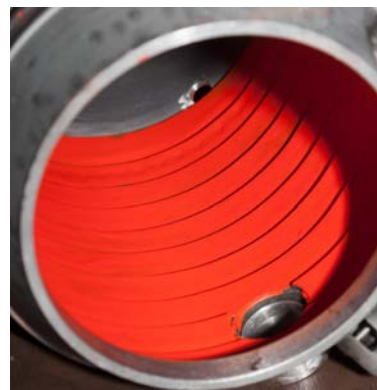
**Рис. 3.** Початковий колір ТФ, нанесеної на внутрішню поверхню ЖТ

Нанесення ТФ на зовнішню поверхню жарової труби з встановленими термопарами не є раціональним та ускладнено наявністю кріплень вимірювальних дротів від термопар. Тому ТФ нанесено тільки на внутрішню поверхню жарової труби. Для візуалізації початкового кольору ТФ, що нанесена на поверхню ЖТ, на рис. 3 представлено відповідну фотографію.

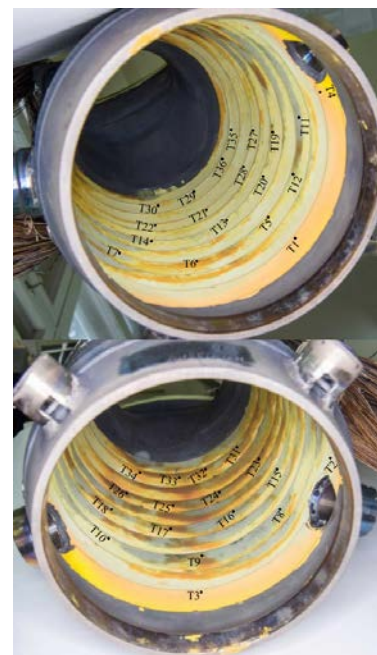
**Рис. 5.** Внутрішня поверхня ЖТ з розташуванням точок препарування ТП

Представляє інтерес співставлення температур, виміряних різними методами на одній і тій же ділянці поверхні ЖТ, але з різних її сторін. Для відображення місць розташування ТП на поверхні ЖТ будемо використовувати схему препарування (рис. 1), а також дані рис. 4. Внутрішня поверхня ЖТ з розташуванням точок препарування наведена на рис. 5.

Використовуючи рис. 4–5 і табл. 2 зведемо дані вимірювання температур поверхні ЖТ різними методами в загальну табл. 3.

З табл. 3 можна побачити, що тільки 6 із 36 значень температур, виміряних ТП, потрапляють у температурний діапазон кольорових переходів ТФ. Цей факт чітко показує зниження значень показів температур, заміряних термопарами. Неможливо визначити абсолютне середнє значення зниження температур, але мінімальне середнє значення зниження температур складає 67,4 К при максимальному відхиленні 212 К і мініальному 5 К.
