**КВАЛІФІКАЦІЙНА РОБОТА**  
на здобуття ступеня вищої освіти **«бакалавр»**

на тему: **«Аналіз енергоефективності гуртожитку в м. Сокаль та розробка енергоефективних заходів»**

Об'єктом дослідження в даній роботі є будівля гуртожитку ДПТНЗ «Сокальський професійний ліцей», розташована в м. Сокаль. За своїм функціональним призначенням будівля належить до житлових об'єктів колективного проживання та використовується для забезпечення проживання здобувачів освіти.

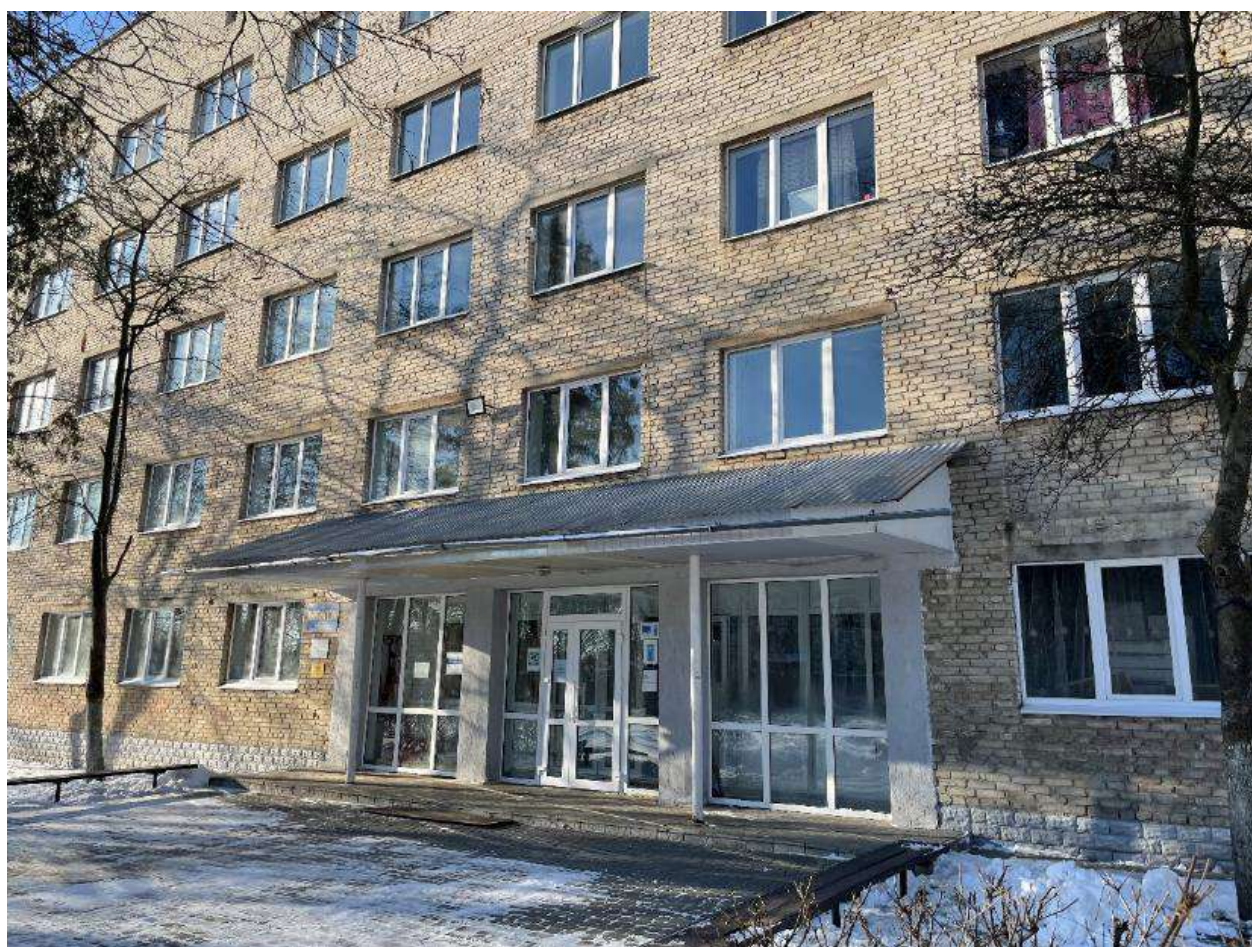
Рисунок 1.1 Загальний вигляд будівлі

Загальний вигляд будівлі представлено на рис. 1.1. Загальна інформація про об'єкт представлена в табл. 1.1-1.2.

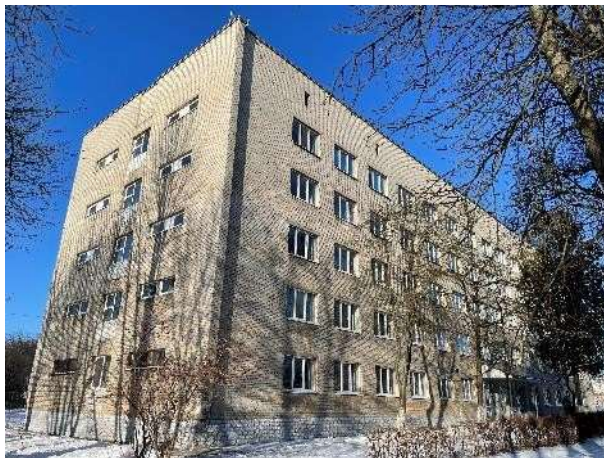
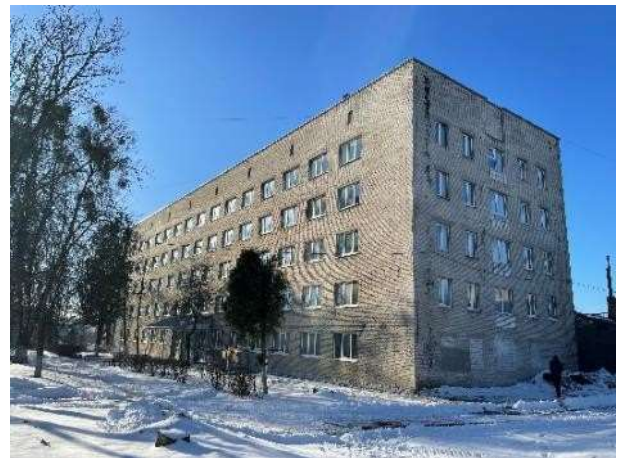
Рисунок 2.1. Загальний вигляд стін будівлі

За результатами технічного обстеження встановлено, що фундамент будівлі перебуває у задовільному стані. Під час візуального огляду тріщин, деформацій та інших пошкоджень, які могли б впливати на несучу здатність конструкції, не виявлено. Водночас зафіксовано локальне руйнування оздоблення цоколя та ознаки його зволоження, що пов'язано з відсутністю

Вимощення навколо будівлі загалом перебуває у задовільному стані, однак на окремих ділянках виявлено локальні пошкодження та незначне просідання покриття біля цоколя. Такі дефекти можуть сприяти накопиченню вологи поблизу зовнішніх конструкцій.

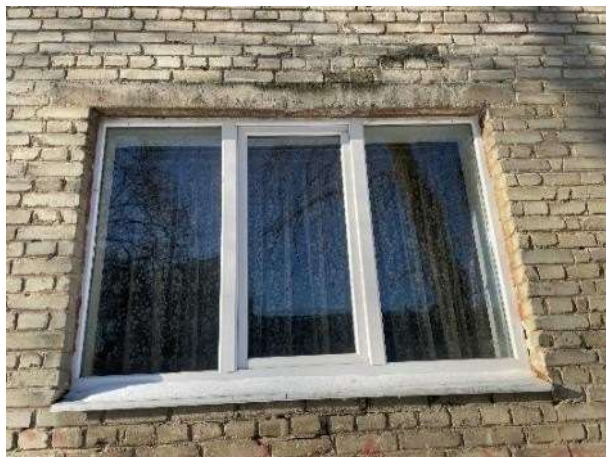
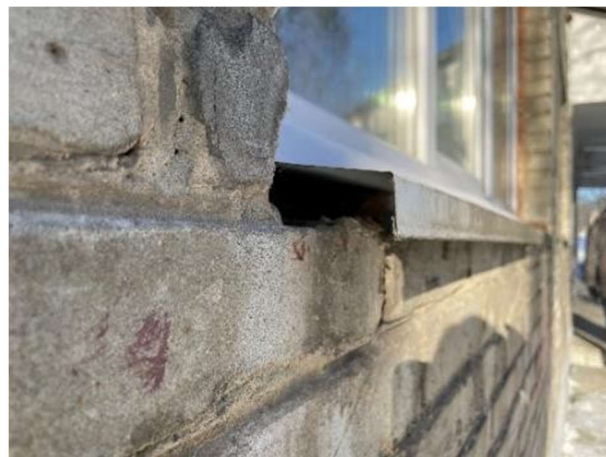
Рисунок 2.2 Загальний вигляд вікон будівлі

Аналіз світлопрозорих огорожувальних конструкцій показав, що близько 97 % вікон будівлі гуртожитку були замінені на металопластикові понад десять років тому. Встановлені конструкції оснащені однокамерними склопакетами та профілями з недостатніми теплоізоляційними характеристиками, які не відповідають сучасним вимогам енергоефективності.

Під час огляду виявлено дефекти у вузлах примикання вікон до зовнішніх стін. Через неналежне виконання та захист зовнішніх відкосів відбулося руйнування монтажно́ї піни під впливом атмосферних чинників. Це призвело до втрати герметичності монтажних швів, підвищеної інфільтрації зовнішнього повітря та додаткових тепловтрат.

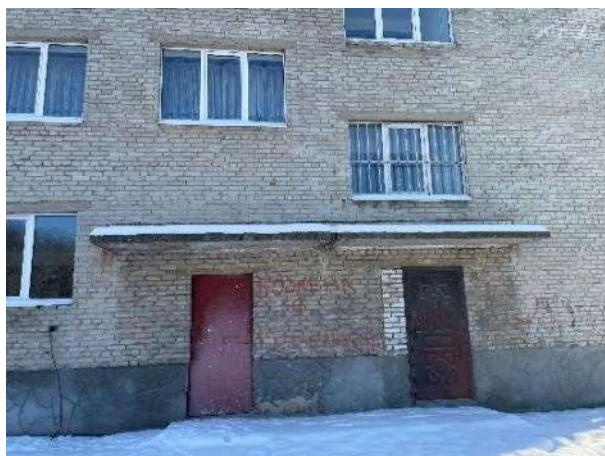
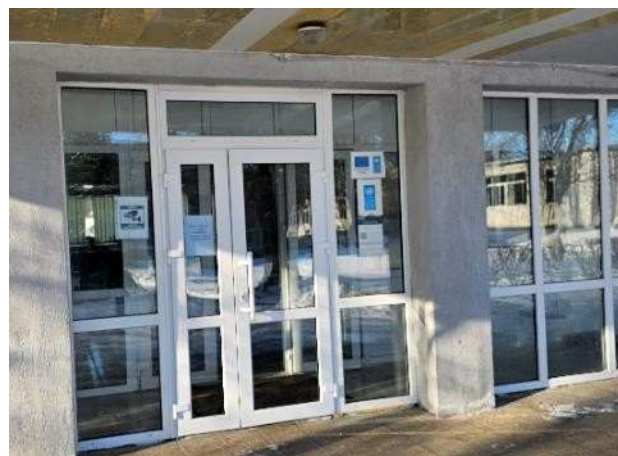
Рисунок 2.3 Загальний вигляд дверей будівлі

Під час обстеження зовнішніх дверних конструкцій встановлено, що їхні теплофізичні характеристики не відповідають чинним вимогам щодо

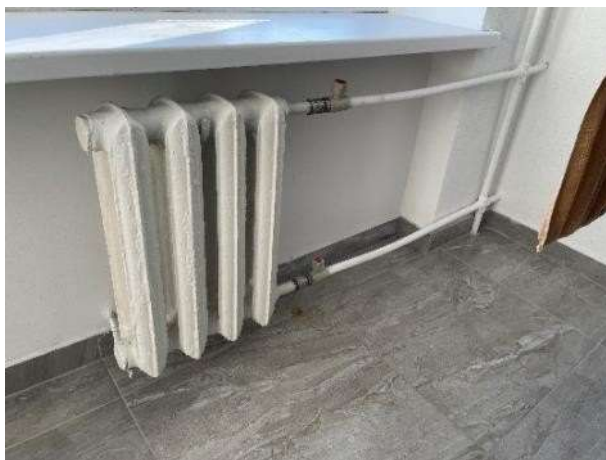
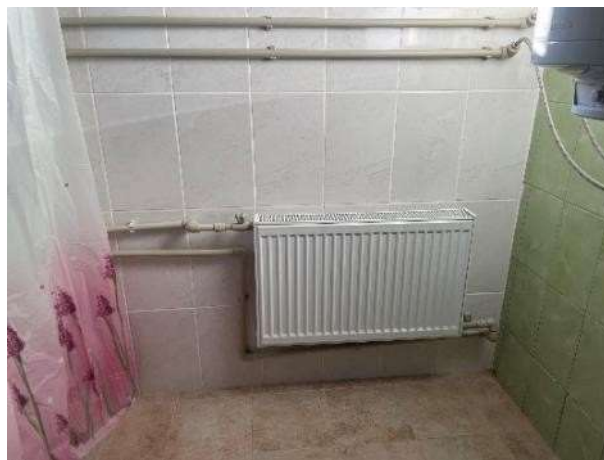
Рисунок 2.5 Зовнішній вигляд опалювальних приладів

Під час обстеження теплових мереж виявлено близько 200 м надлишкових трубопроводів, більшість яких не мають належної теплоізоляції, що спричиняє додаткові втрати теплової енергії. Вузол вводу тепла розташований у технічному підпіллі, однак індивідуальний тепловий пункт на вводі відсутній. Унаслідок цього неможливо здійснювати окреме регулювання теплопостачання гуртожитку відповідно до його фактичних потреб.

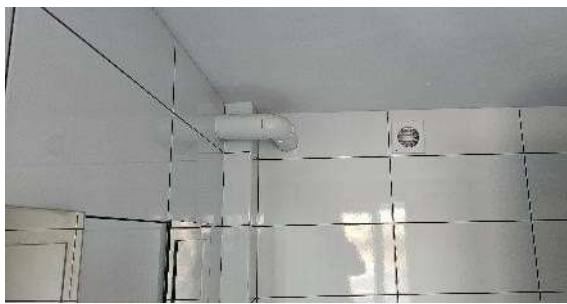
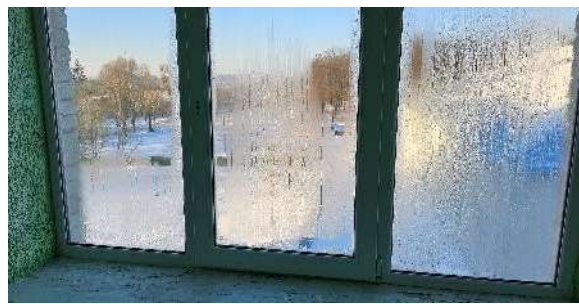
Рисунок 2.6 Зовнішній вигляд системи вентиляції

Система вентиляції гуртожитку переважно є природною. Свіже повітря надходить через нещільності огорожувальних конструкцій і відкривання вікон. Такий підхід є енергетично неефективним, оскільки спричиняє тепловтрати та не забезпечує стабільний мікроклімат. У санітарних приміщеннях використовуються механічні витяжні вентилятори (санвузли, душові, пральні), де утворюється підвищена вологість (рис. 2.6).

Обстеження показало, що вентиляційні канали працюють у більшості кухонь і санвузлів. Водночас у частині житлових кімнат решітки демонтовані або перекриті, що порушує повітрообмін і знижує ефективність системи. Виявлено підвищену вологість і конденсат на вікнах, місцями — на зовнішніх стінах, що свідчить про недостатню вентиляцію.

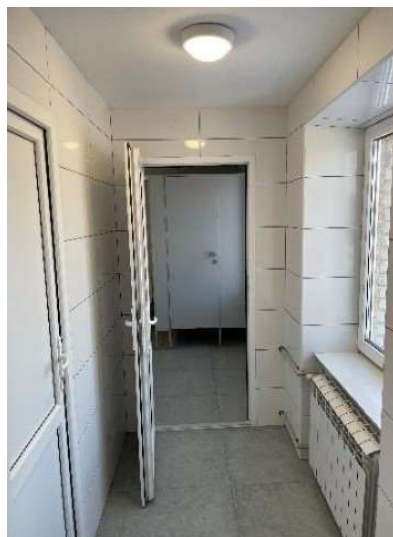
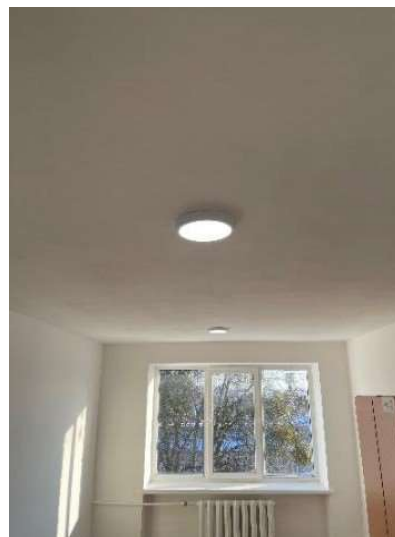
Рисунок 2.7 Зовнішній вигляд приладів освітлення

В будівлі наявні світлодіодні лампи (300 шт.) та лампи розжарювання (280 шт.). Близько 50% всіх джерел світла було замінено на енергоефективні світлодіодні світильники або ж виконано заміну ламп розжарювання на світлодіодні лампи (рис. 2.7). Система освітлення в будівлі гуртожитку знаходиться в задовільному стані.
