## **DEVELOPMENT OF LASER WELDING TECHNOLOGY FOR THIN-WALLED CYLINDRICAL PRODUCTS MADE OF 12KH18N10T STEEL**

### **ВІДПРАЦЮВАННЯ ТЕХНОЛОГІЇ ЛАЗЕРНОГО ЗВАРЮВАННЯ ТОНКОСТІННИХ ЦИЛІНДРИЧНИХ ВИРОБІВ ЗІ СТАЛІ 12X18N10T**

*E. O. Paton Electric Welding Institute of the National Academy of Sciences of Ukraine, Kyiv*

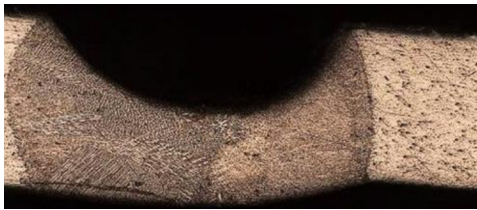
Таблиця 4. Макро- і мікроструктура зварних з'єднань зразків

При мікроструктурному аналізі виявлено, що дефекти зварювання відсутні, але на всіх зразках спостерігалася значна увігнутість у корені шва глибиною від 0,2 до 0,58 мм, що перевищує допустимі значення згідно технічних вимог до таких з'єднань. Ця увігнутість простежується майже по всій довжині зварних швів, що є порушенням технічних вимог до таких з'єднань, де допуск становить не більше 20 % загальної довжини шва.

Окрім цього, зафіксовано зсув крайок, який варіювався від 0,12 до 0,3 мм, що також виходить за межі технічних вимог до таких з'єднань. Ширина литої зони на всіх зразках перевищувала допустиму (1,18–1,84 мм замість 1,1 мм). Мікроструктура матеріалів з'єднань виявилася задовільною; спектральний аналіз підтвердив відповідність сталі 12X18H10T, із зернистістю 10-го балу для труби та 8-го балу для ніпеля.

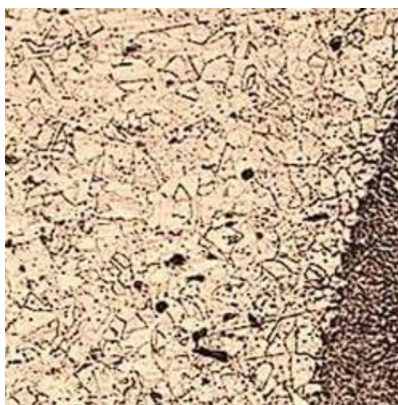
**Рис. 4.** Мікроструктура матеріалів: а) – ніпеля; б) – труби

Дефекти зварних з'єднань у вигляді пор, раковин, шлакових та інших включень, а також мікротріщин не виявлено. Величина зерна матеріалу труби відповідає 10-му балу, матеріалу ніпеля – 8 балу шкали ГОСТ 5639-82 як біля зварного з'єднання, так і в основному матеріалі (рис. 4).
