**Модернизация видеосистемы подводно-технического комплекса «Атлеш»**

*Авторы: Г.В. Бабкин; С.Л. Трибулькевич, Национальный университет кораблестроения имени адмирала Макарова, г. Николаев, Украина*

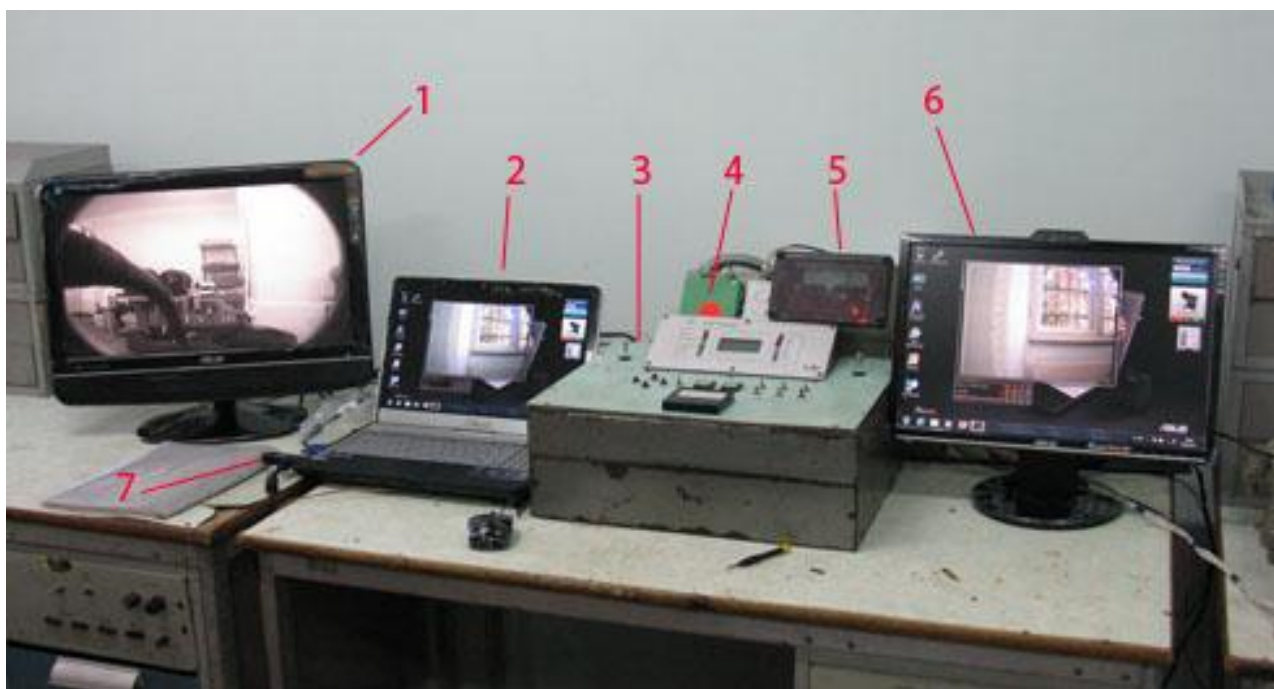
Рисунок 1 – Внешний вид поста управления ПТК «Атлеш»:

- 1 – монитор черно-белого канала ASUS 22T1EH; 2 – ноутбук ASUS N55SV;
- 3 – пульт управления ПТК; 4 – приемник видеосигнала ТВИСТ 10+;
- 5 – репитер пульта управления; 6 – монитор цветного канала ASUS VK193SE;
- 7 – TV-тюнер Behold TV Wander

Замена видеокамеры выполнялось на аналогичную по габаритам, но с более высокой чувствительностью и разрешающей способностью. Установленная видеокамера VB21EH имеет разрешение 600 ТВЛ по сравнению со старой видеокамерой, которая имела разрешение 420 ТВЛ.

Поскольку для обработки и дальнейшего хранения видеоинформации проводилась его предварительная оцифровка, было принято решение о замене видеомagneтофона на ПЭВМ. Данное решение позволило проводить оцифровку видеосигнала непосредственно при съемке, снизить потери качества видеосигнала при многочисленных перезаписях, а также увеличить объем хранимой видеоинформации. Для реализации был выбран ноутбук ASUS N55SV с TV-тюнером Behold TV Wander.

Для обеспечения удобства работы оператора подводного аппарата и руководителя работ выполнено дублирование вывода видеоинформации на дополнительный монитор с большей разрешающей способностью и размером экрана ASUS VK193SE. Это позволило проводить инспекцию подводных объектов с более высокой детализацией.

Как показал опыт многолетней эксплуатации ПТК «Атлеш», в случае возникновения аварийной ситуации с устройством отображения видеоинформации цветного канала, монитор черно-белого канала использовался в качестве резервного оборудования. Это послужило причиной выбора в качестве устройства для отображения информации цветной монитор. Учитывая, что черно-белый канал применяется для визуальной навигации подводного аппарата, монитор выбирался с большим размером экрана ASUS 22T1EH.

Приемо-передатчик видеосигнала цветного канала комплекса обеспечивал преобразование интерфейса видеосигнала для передачи его по каналу типа «витая пара» и компенсации потерь в линии связи. Однако его существенным недостатком являлась ручная установка органов регулировки. При изменении условий эксплуатации, снижении или повышении температуры окружающей среды, происходил дрейф параметров передатчика. Учитывая, что передатчик установлен в прочном корпусе ПА и для регулировки вынуждено менялись условия настройки, было принято решение о замене приемо-передатчика на более современный ТВИСТ 10+, с автоматической компенсацией потерь.
